# Zamach Smoleński 10 kwietnia 2010

## Co wiemy po 14 latach?

Prof. Wiesław Binienda, F.ASCE

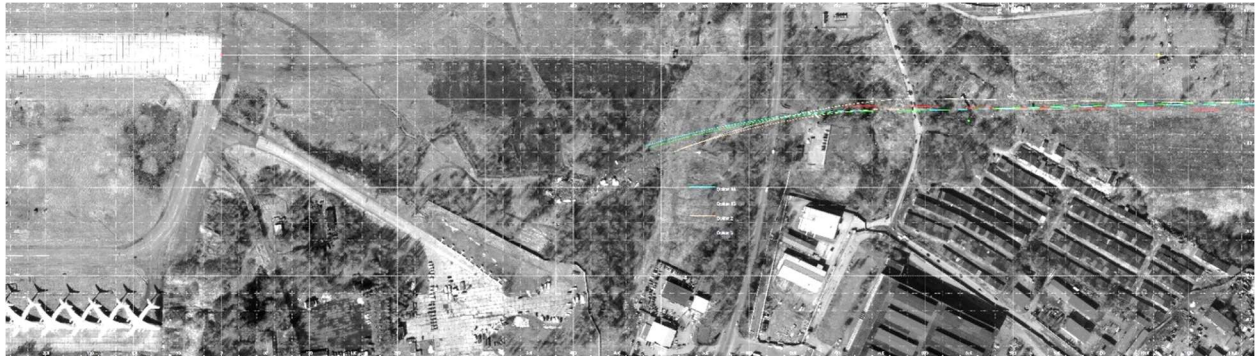
- Na około 100 metrów przed słynną brzozą smoleńską, Tupolev zaczął odchodzić na drugi krąg, czyli odlatywać. W tym momencie, w lewym skrzydle nastąpiła eksplozja, która odcięła 6-metrową końcówkę skrzydła. W rezultacie zniszczeń lewego skrzydła samolot zaczął obracać się na lewą stronę.
- Następnie, w okolicach ul. Kutuzowa, nastąpiła druga eksplozja, tym razem w stateczniku pionowym, która spowodowała oderwanie części statecznika pionowego wraz ze statecznikiem poziomym od kadłuba.
- Oderwany statecznik i kadłub dalej leciały oddzielnie.
- Za ulicą Kutuzowa część statecznika opadła i uderzyła w ziemię krawędzią natarcia prawej strony statecznika poziomego, tworząc w podłożu bruzdę południową.
- W tym samym czasie kadłub uderzył kikutem lewego skrzydła w ziemię, tworząc bruzdę północną.

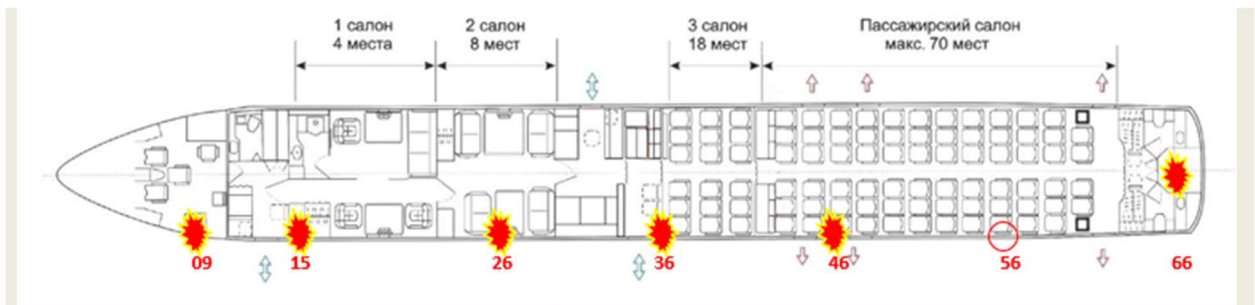
W ułamku sekundy później, gdy nos kadłuba opadł w kierunku ziemi a 40-metrowy kadłub był jeszcze w powietrzu, wzdłuż lewej strony kadłuba nastąpiła seria eksplozji.

Ta seria eksplozji wytworzyła ogromne ciśnienie wewnątrz kadłuba. Najbardziej oczywistym rezultatem tego ciśnienia było wystrzelenie lewych drzwi pasażerskich ze szczątkami personelu pokładowego tak gwałtownie, że zostały one wbite w ziemię na głębokość jednego

metra. To samo ciśnienie oderwało i odepchnęło od reszty kadłuba całą 12-tonową część ogonową samolotu z grodzią ciśnieniową i silnikami odrzutowymi.

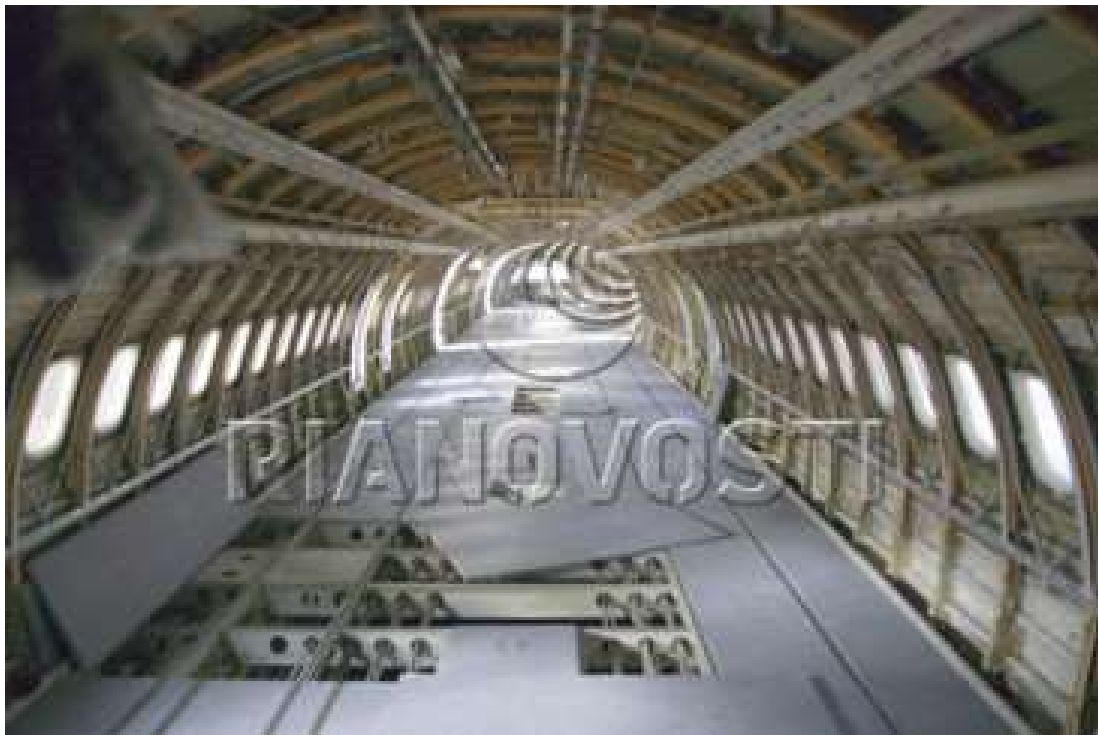
W trakcie remontu w Samarze polski Tupolew został całkowicie ogołocony z wyposażenia wewnętrznego i zewnętrznego, ze skrzydeł, silników odrzutowych, paneli ściennych, a nawet farby i lakieru, jak widać na zdjęciu. Przez kilka miesięcy był więc pełen dostęp do wewnętrznej struktury samolotu. W takich warunkach z łatwością można było zainstalować wyrafinowaną instalację pirotechniczną w wewnętrznej konstrukcji samolotu, a następnie wszystko pokryć farbą, zainstalować panele oraz wszystkie urządzenia i akcesoria. W

rezultacie wszystkie obszary, w których znajdowały się materiały wybuchowe, nie były dostępne dla inspekcji zarówno ludzi jak i psów. W trakcie tego remontu polski Tupolew nie był należycie nadzorowany przez polskie władze.

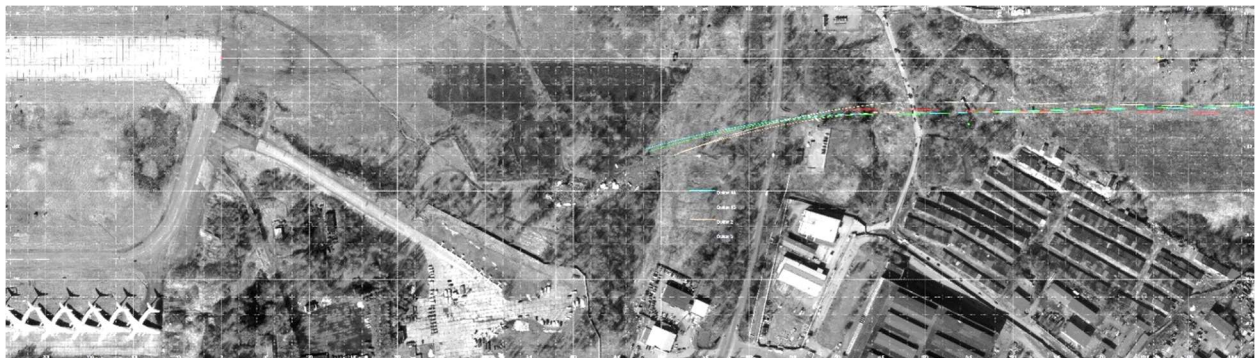
W dniu 10 kwietnia 2010 roku polski Tupolew podchodził do lądowania w Smoleńsku z kierunku ze wschodu na zachód. Panowała mgła, więc piloci polegali na wskazówkach wydawanych z wieży kontrolnej. Spójrzmy jeszcze raz na miejsce katastrofy uchwycone przez satelitę w dniu 10 kwietnia 2010 roku.

Mimo zapewnień kontrolerów lotu, że samolot znajduje się na właściwym kursie i na właściwej ścieżce schodzenia, wiemy, że samolot był naprowadzany 50 metrów na południe od kursu a także poniżej ścieżki schodzenia, jak stwierdził polski sąd, który wydał nakaz aresztowania rosyjskich kontrolerów lotu.

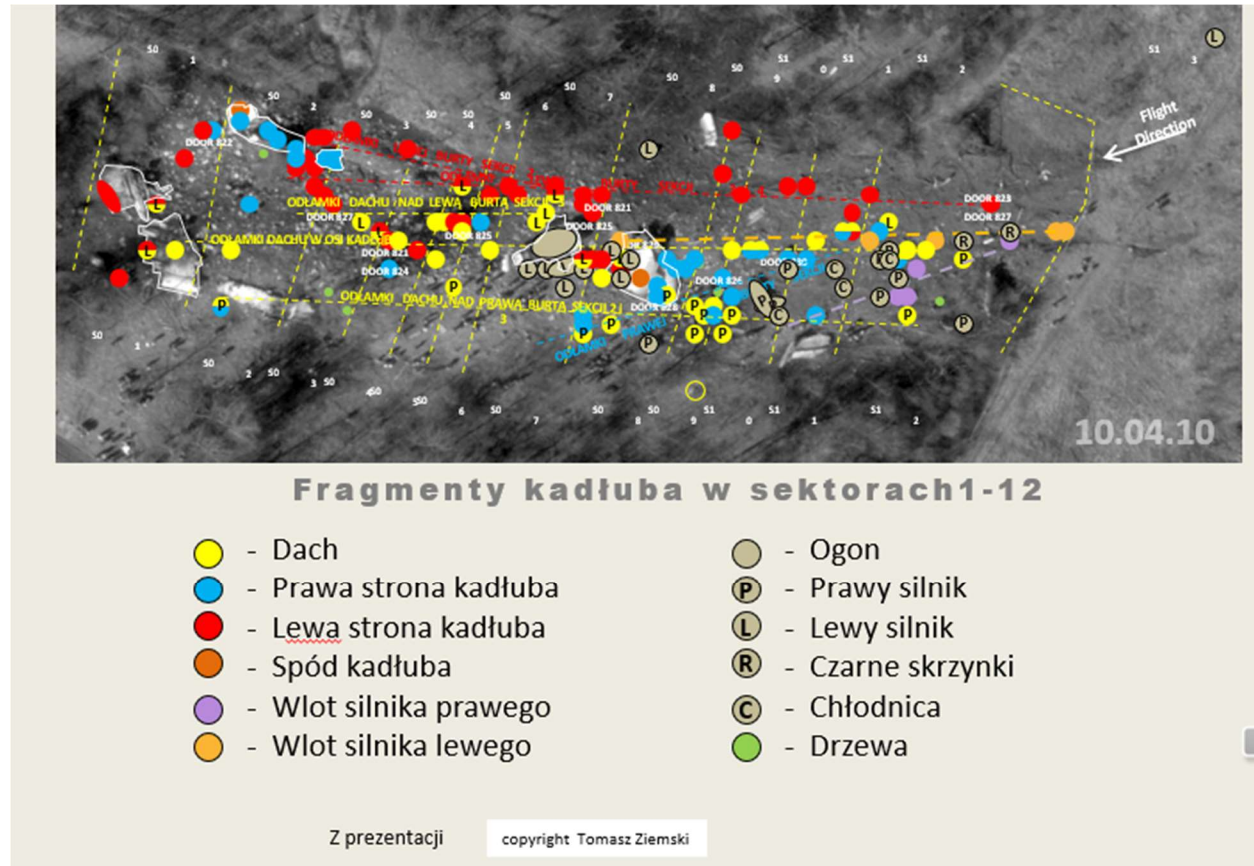
Nasz ekspert, Pan mgr. inż. Arch. Tomasz Ziemiński z Podkomisji przeprowadził wnikliwą i obszerną analizę wszystkich dostępnych zdjęć i filmów wykonanych na miejscu katastrofy i opracował specjalną metodologię, która pozwoliła zidentyfikować ponad wszelką

wątpliwość znacznie więcej fragmentów na miejscu zdarzenia. Zidentyfikowane przez niego dodatkowe szczątki są oznaczone na tej mapie różnymi kolorami.

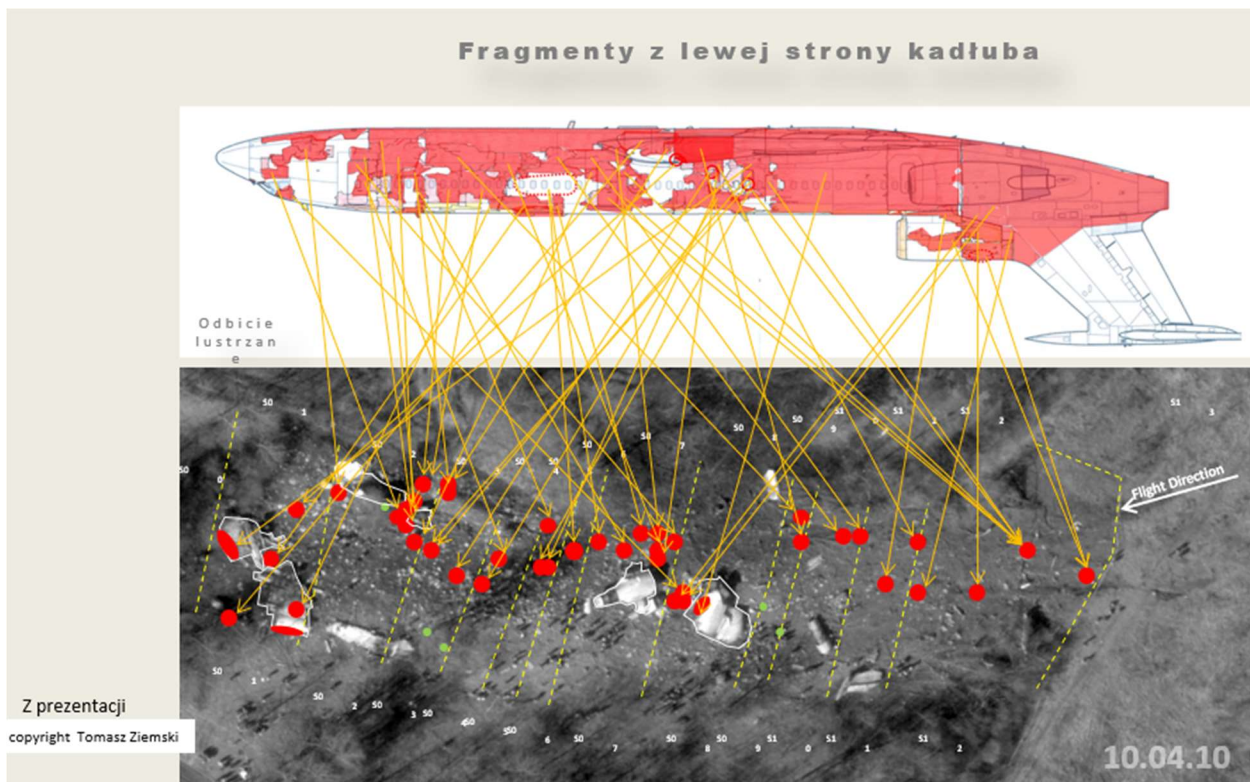
Nasz ekspert był w stanie powiązać każdy fragment zidentyfikowany na polu szczątków z konkretnym miejscem w konstrukcji samolotu. Kolorem czerwonym zaznaczył wszystkie części zidentyfikowane na wrakowisku, które pochodziły z lewej strony kadłuba samolotu.

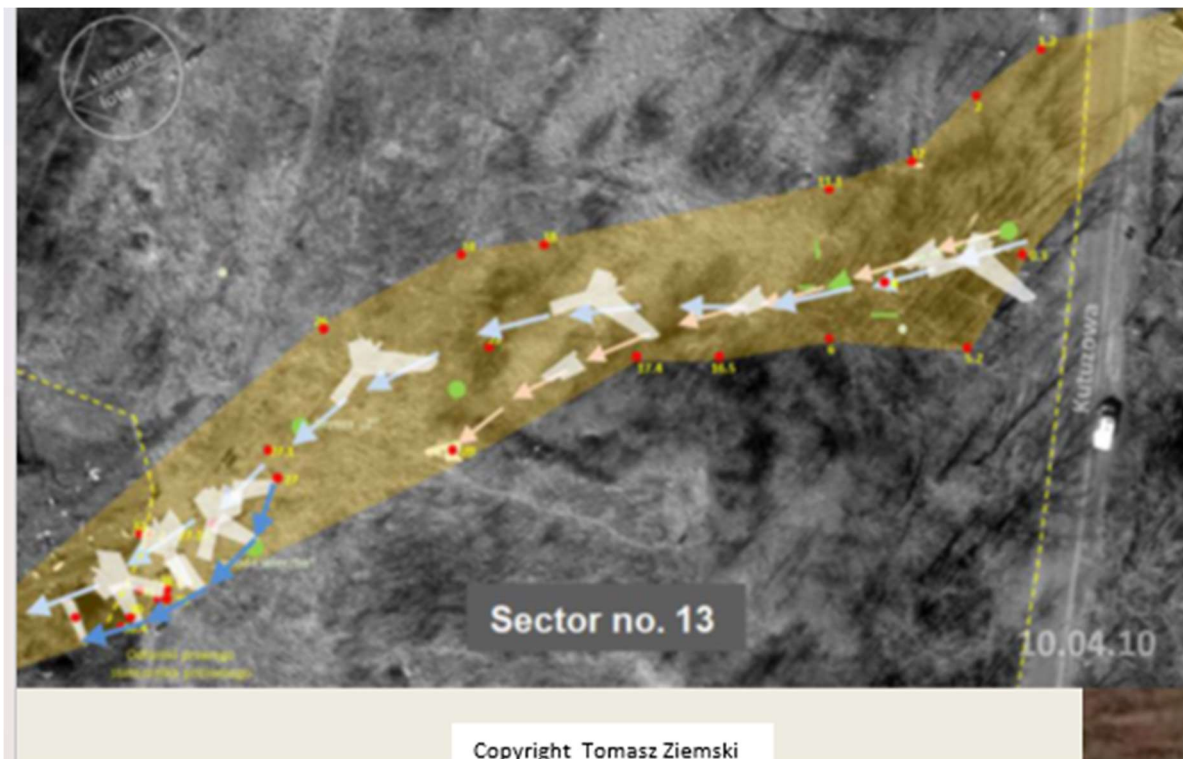
Po pierwszym wybuchu w lewym skrzydle, drugi wybuch nastąpił w pobliżu ul. Kutuzowa, w stateczniku pionowym i oddzielił część statecznika pionowego ze statecznikiem poziomym od kadłuba. Od tego momentu dwie główne części samolotu kontynuowały lot oddzielnie.

Stabilizator w kształcie litery T kontynuował lot obracając się, aż dotknął ziemi prawą końcówką statecznika poziomego. Prawa krawędź natarcia statecznika poziomego uderzyła w podłoże pod kątem około -210 stopni, tworząc bruzdę południową.

Czerwona farba z prawej końcówki stabilizatora została zidentyfikowana w południowej bruzdzie.

W tym samym czasie reszta samolotu kontynuując obrót zetknęła się z ziemią kikutem lewego skrzydła, pod kątem prawie -90 stopni, tworząc w ten sposób bruzdę północną.

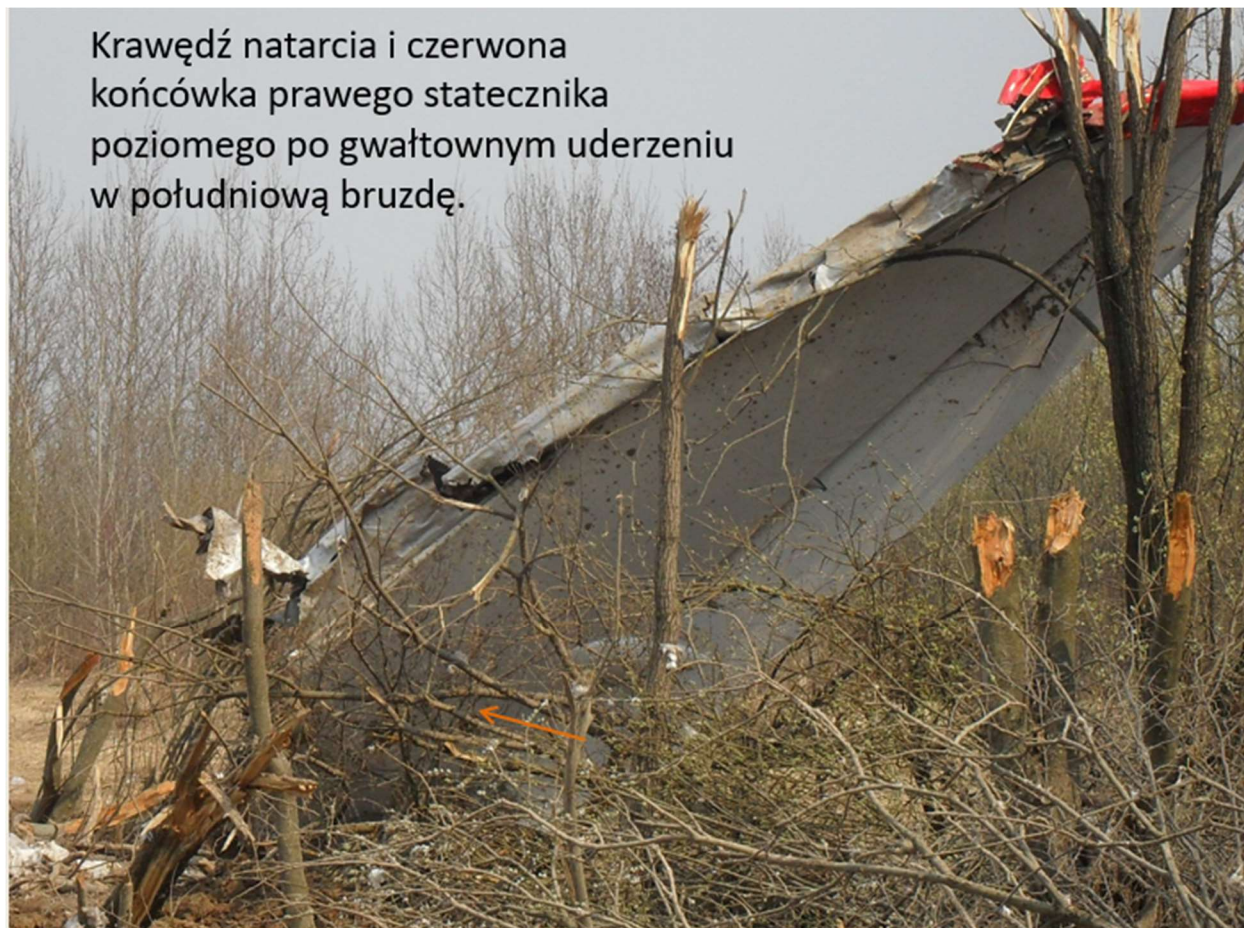
Obszar zacieniony na żółto na zdjęciu satelitarnym wskazuje miejsce, w którym znaleziono fragmenty stateczników pionowego i poziomego. Na północ od tego obszaru znajduje się podobny drugi obszar, w którym znaleziono jedynie fragmenty z lewego skrzydła.

Te dwa niezależne pola szczątków dowodzą, że statecznik w kształcie litery T nie był przymocowany do reszty samolotu podczas uderzenia w ziemię. Ostatecznie prawa strona statecznika poziomego uderzyła całą długością w ziemię i oderwała się od statecznika pionowego, zatrzymując się na krzewach.

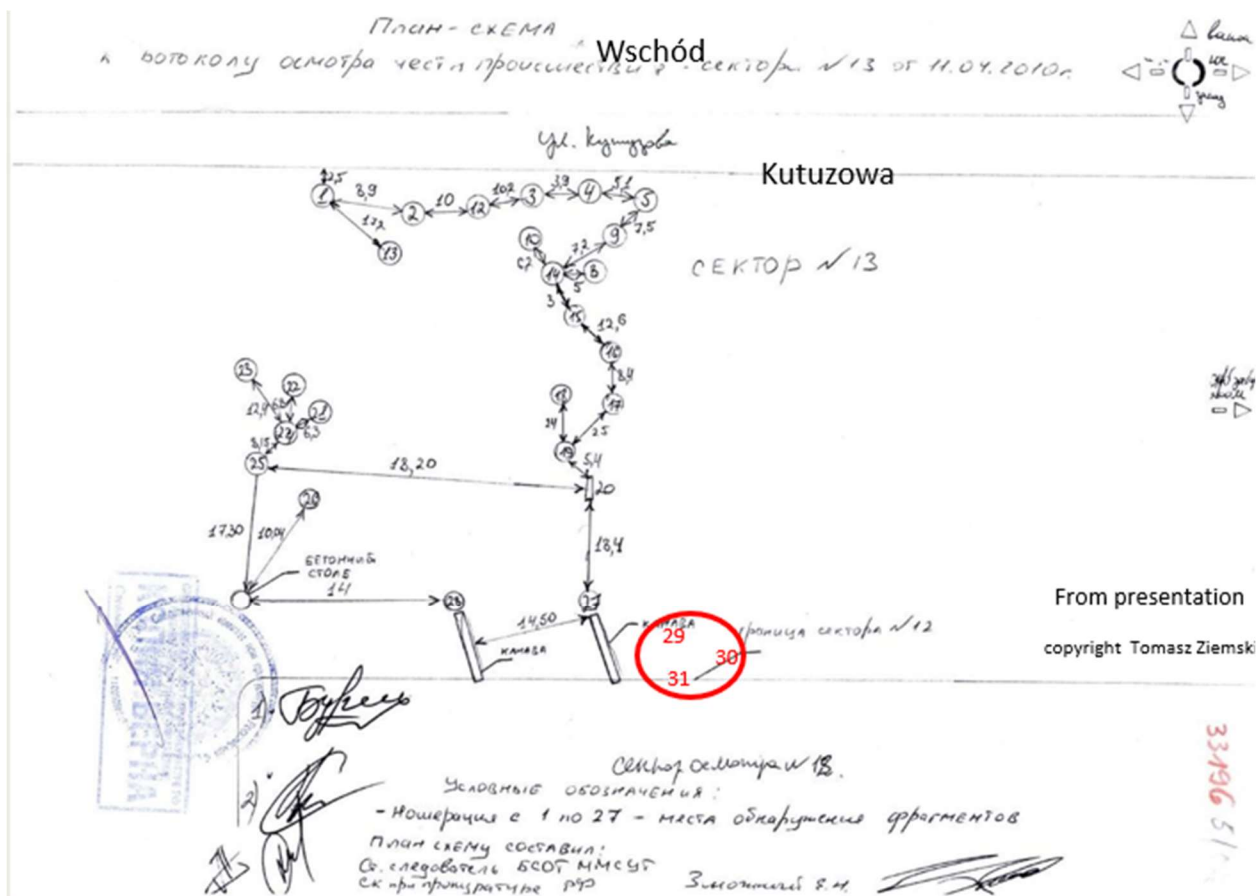
Kluczowe dla śledztwa fragmenty prawego statecznika poziomego sfotografowane w sektorze nr 13, w okolicach bruzdy południowej, w dniu 11 kwietnia 2010 roku przez Rosjan i oznaczone przez rosyjskich śledczych numerami 29, 30, 31, w ogóle NIE zostały włączone do oficjalnego rosyjskiego raportu z oględzin miejsca zdarzenia.

Co gorsza, nie zostały one w ogóle zaznaczone na schemacie planu załączonym do raportu. Na rysunku rosyjskich śledczych poniżej dodaliśmy i zaznaczyliśmy na czerwono te pominięte przez nich fragmenty statecznika.

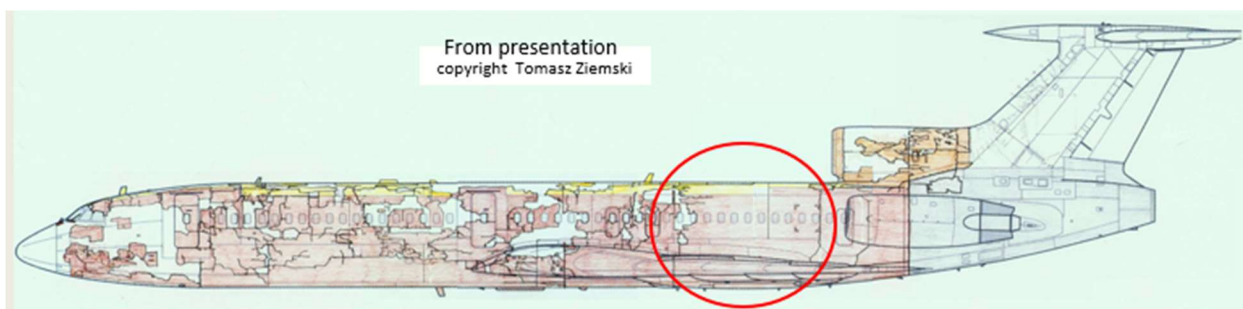
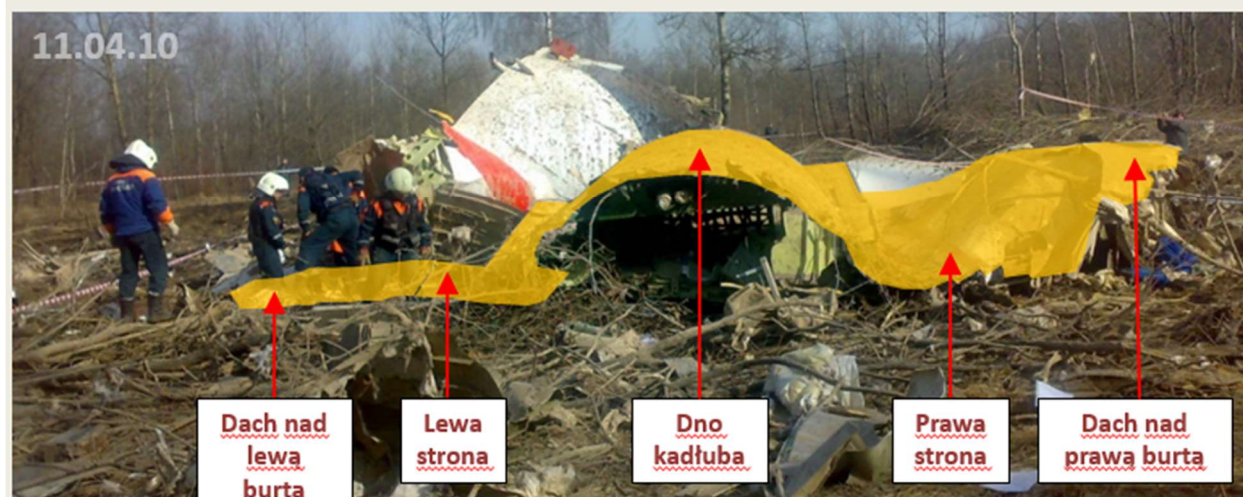
Największy fragment kadłuba z dachem rozerwanym w powietrzu wzdłuż podłużnicy 2L na skutek ciśnienia wewnętrznego i przy szeroko otwartych burtach spadł do góry nogami. Na wrakowisku szybko odcięto i usunięto obie strony dachu tej części kadłuba.

Na zdjęciu poniżej widzimy od lewej: dach nad lewą burtą, lewą stronę, dno kadłuba, prawą stronę i dach nad prawą burtą. Krawędzie z lewej i prawej strony pękniętego dachu pasują dokładnie, co dowodzi ponad wszelką wątpliwość, że rozerwanie dachu zostało spowodowane wewnętrznym ciśnieniem w kadłubie, gdy był on jeszcze w powietrzu.

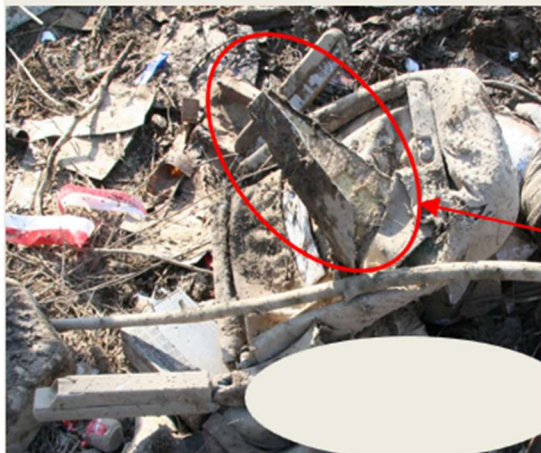
pakiet nr 75.

W tym przypadku rosyjscy śledczy również oddzielili oparcia, usunęli przypalone kawałki materiału i wyprali tapicerkę. I znowu Rosjanie usunęli i zabrali podartą i rozwarstwowaną tacę.

Fotele zaraz po katastrofie

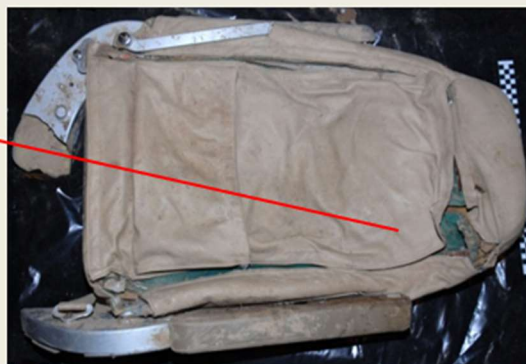
pakiet nr 159.

W magazynie Rosjanie usunęli rozwarstwioną tackę. Dlaczego?

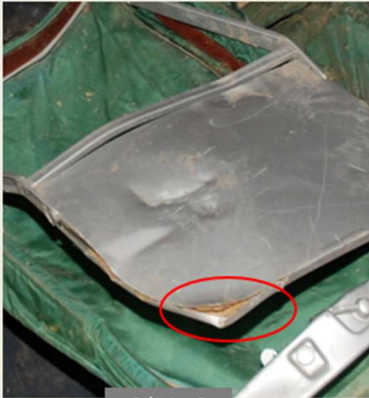
Pakiet nr 8

Po lewej stronie widzimy tacki w Smoleńsku, a po prawej tacka z naszego eksperymentu.

Uszkodzona tacka w Smoleńsku

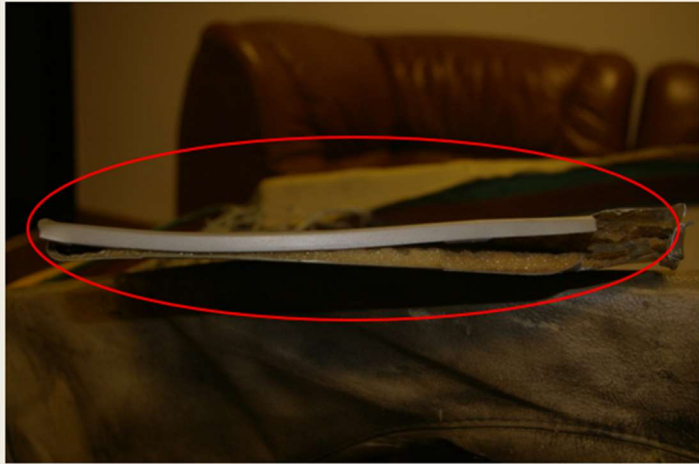
Wyniki naszego eksperymentu po wybuchu termo-barycznym 2017.04.25

Taca narażona na wybuch termo-baryczny w kadłubie. Podobne zniszczenia jak w Smoleńsku. Obie tacki noszą ślady materiałów wybuchowych.

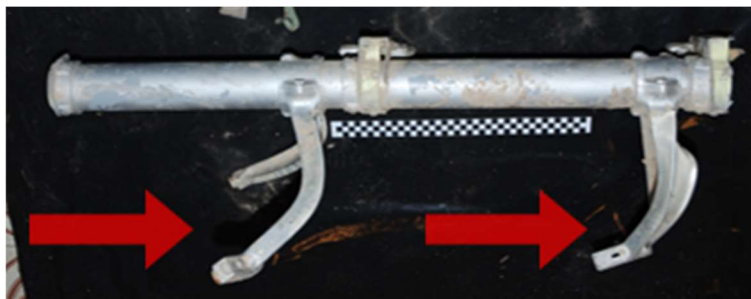
W wyniku wybuchów w pasie pod oknami lewej strony kadłuba, pomiędzy poszyciem a panelami grzewczymi, przy wręgach nr 16, 26, 36 i 46, powstała fala uderzeniowa zanim mogła rozwinąć się jakakolwiek bezwładność. Fala ta przemieszczała się prostopadłe do kierunku lotu i przesunęła rzędy siedzeń znajdujących się po lewej stronie kadłuba w prawą

stronę. Ponieważ nogi siedzeń były na stałe przymocowane do szyn podłogowych, górna część nóżek foteli wygięła się w kierunku fali uderzeniowej, jak pokazano na zdjęciu poniżej.

Dokładne oględziny mocowań podłogowych, w których zamocowane były fotele, wykazały, że widoczne odkształcenie i pęknięcie toru podłogowego pomiędzy wręgami nr 38 i 39 było spowodowane ruchem konstrukcji fotela prostopadle do kierunku lotu, tj. przed powstaniem obciążeń bezwładnościowych, gdy kadłub znajdował się jeszcze w powietrzu.

Aby przerwać połączenie do szyny siedzenia, siła musi być większa niż 3000 funtów na jedno mocowanie. Tak więc siła wyprodukowana przez eksplozję była ogromna, aby oddzielić wszystkie nogi wszystkich siedzeń od podłogi, zanim powstały siły bezwładności.

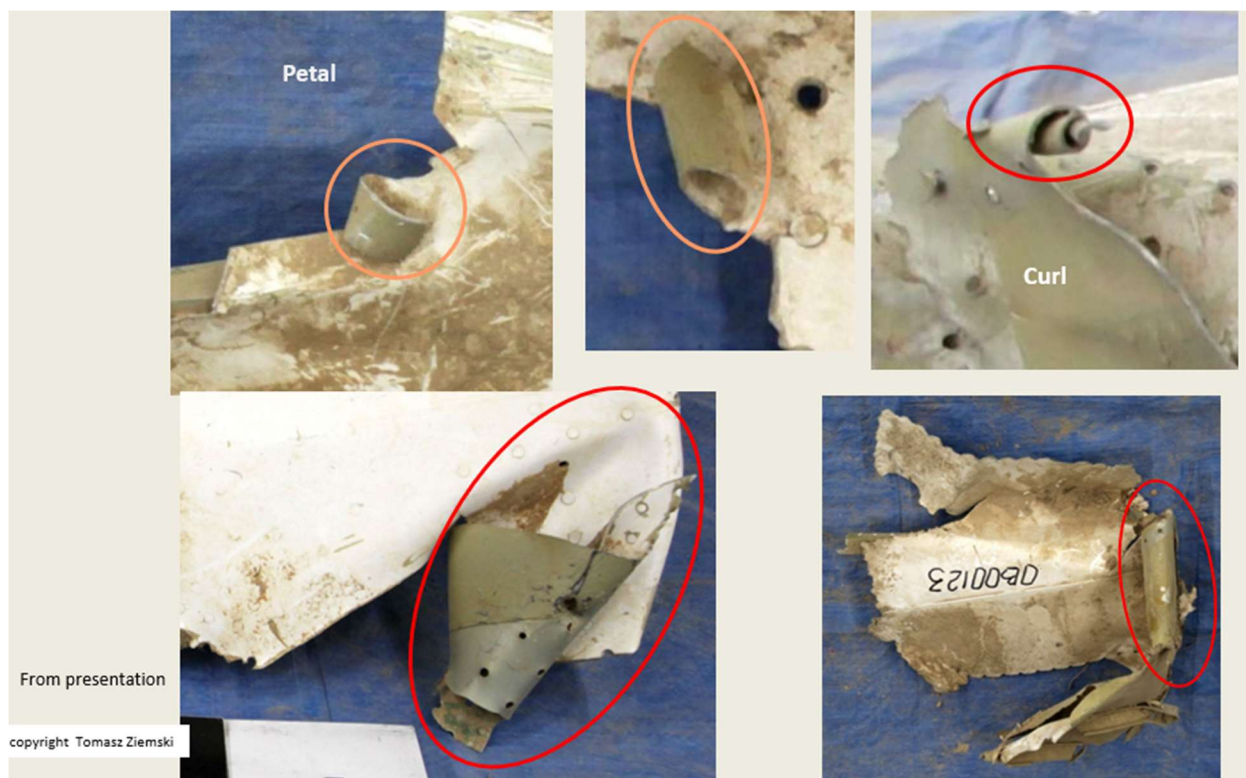
Te zdjęcia pokazują wiele zidentyfikowanych loków i płatków powybuchowych samolotu Tu154M. Prawe górne zdjęcie pokazuje lok powybuchowym zawinięciu pod kątem 720 stopni. Podobne zawinięcia widać na zdjęciach wielu innych fragmentów.

Na pasie dachu znalezione zostały liczne obszary z płatkami i z lokami powybuchowymi. Wszystkie fragmenty kadłuba z lokami i płatkami są zdeformowane w kierunku na zewnątrz kadłuba, więc mogły powstać tylko w wyniku eksplozji wewnątrz kadłuba.

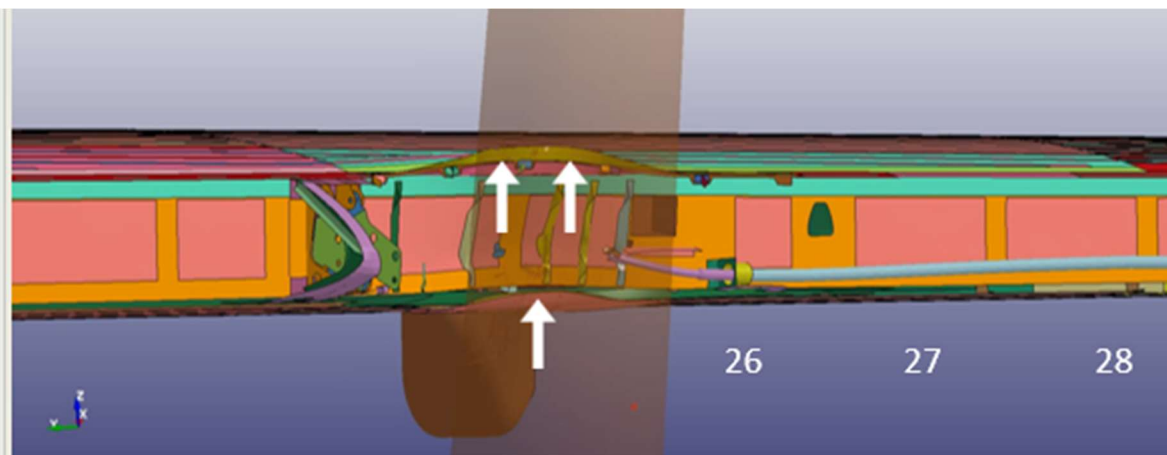
Wyniki analizy numerycznej porównaliśmy z rzeczywistymi odkształceniami lewego skrzydła samolotu w Smoleńsku. W odniesieniu do brzozy analiza MES wykazuje, że w wyniku kontaktu lewego skrzydła z brzozą, zarówno górne jak i dolne poszycie skrzydła odkształcają się ku górze, wypchnięte przez pień drzewa.

W rzeczywistości kierunek deformacji dolnego poszycia końcówki lewego skrzydła w Smoleńsku jest dokładnie odwrotny, w dół i na zewnątrz skrzydła. Tak więc rzeczywisty rodzaj deformacji nie mógł powstać w wyniku kontaktu z brzozą. Co więcej, na przelomie końcówki lewego skrzydła wyraźnie widoczne są duże loki powybuchowe. Takie odkształcenie mogło powstać tylko w wyniku eksplozji.

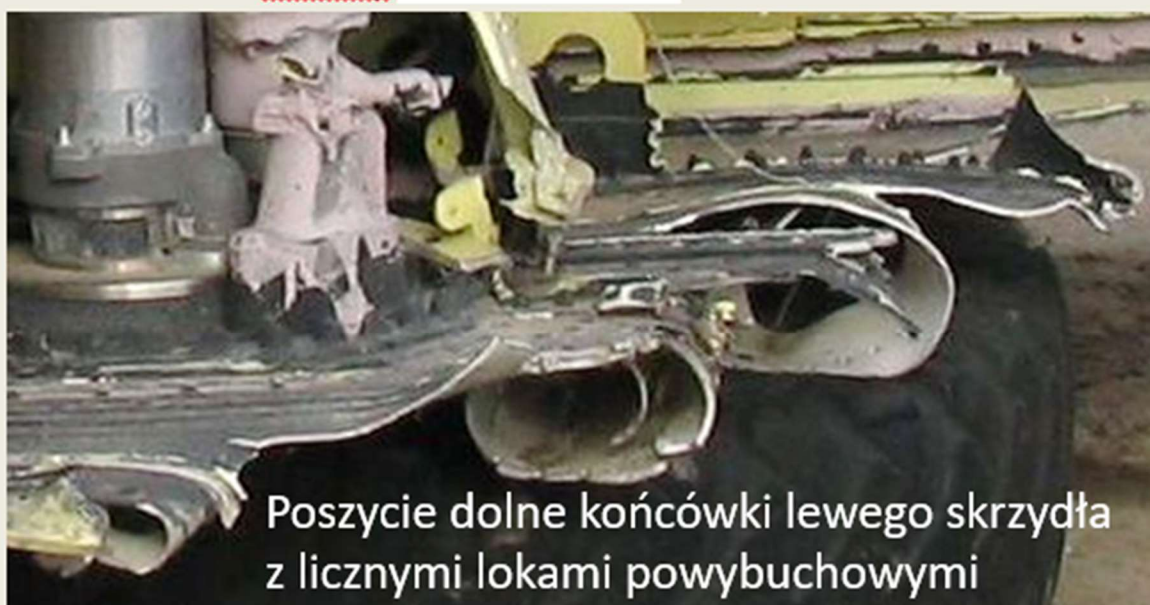
Wyniki MES uderzenia skrzydła w brzozę według założeń raportów MAKu i Millera pokazują, że skrzydło przecina brzozę. Wyniki MES pokazują również, że w wyniku interakcji cały samolot otrzymuje impuls, który wypycha lewe skrzydło w górę, co w konsekwencji obraca cały samolot na prawe skrzydło. Oznacza to, że kontakt z drzewem powoduje obrót w przeciwnym kierunku niż zaobserwowany przed katastrofą w Smoleńsku.

Fakt, że samolot przechylił się na lewe skrzydło w Smoleńsku dowodzi ponad wszelką wątpliwość, że nie doszło tam do kontaktu z brzozą, a lewe skrzydło zostało rozerwane przez wybuch wewnątrz skrzydła. W efekcie samolot utracił siłę nośną po lewej stronie i przechylił się na lewą stronę.
